**ABBAZIA DI SAN VINCENZO AL VOLTURNO**  
**BASILICA SUPERIORE – PAVIMENTO DEI LOCALI A NORD DELL'EDIFICIO.**

Nicola Severino – [www.cosmati.it](http://www.cosmati.it)

### Descrizione del pavimento del locale L2

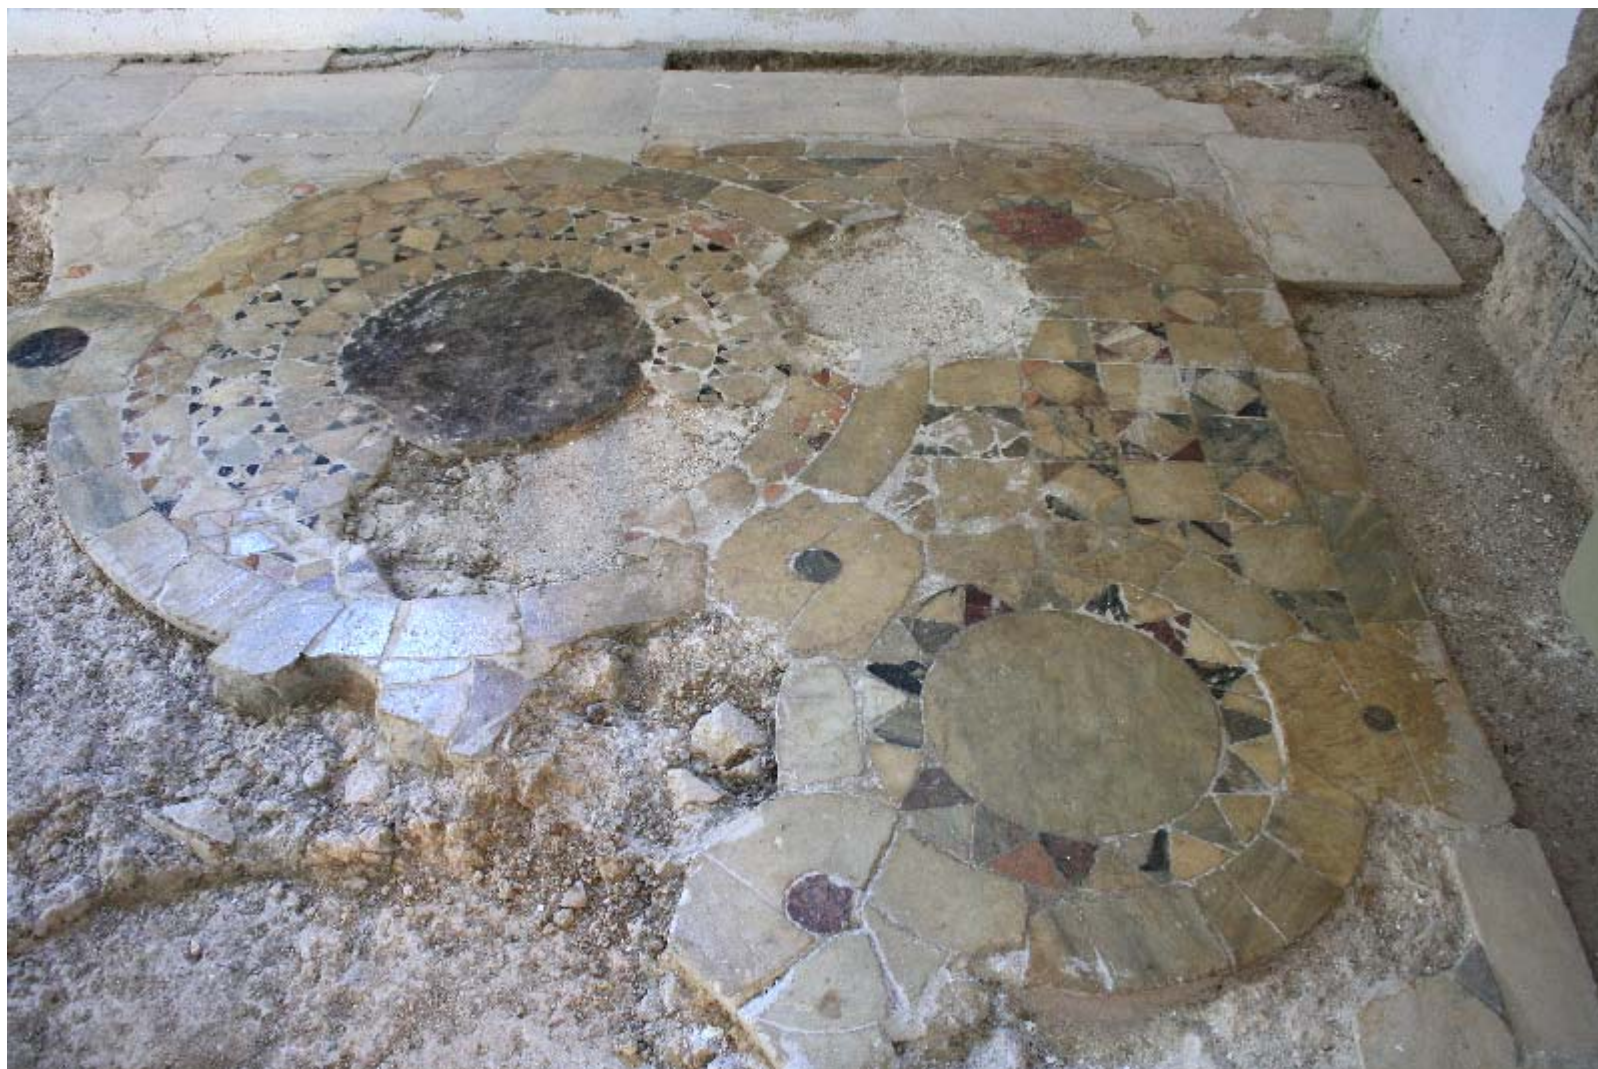
Fig. 1

Fig. 1. Si vede la parte di pavimento costituita da una delle tre grandi ruote della prima fila mancante di alcune parti e le due piccole ruote ad essa collegate.

Entrando dall'attuale soglia, cioè da sud verso nord, ci si imbatte purtroppo in una prima zona dove il pavimento è praticamente scomparso. Essa riguarda la prima delle cinque file di tre *rotae* collegate tra loro dai moduli ad intreccio bizantino. In questa prima fila, che non è rimasta documentata da Pantoni nella mappa che egli eseguì a suo tempo, si vede buona parte solo della terza ruota a destra, contornata da altre due ruote più piccole, alle quali è collegata con gli appositi moduli a intreccio. Queste ultime terminano quasi tangenti al bordo della cornice del pavimento. Il tutto si può vedere nelle immagini qui sotto (fig. 1, 2, 3).

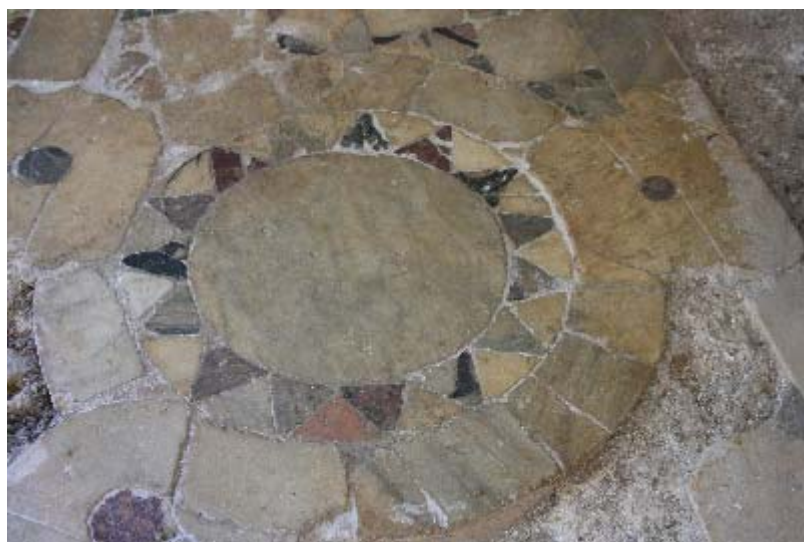
Fig. 2

Fig. 2. Una delle due piccole ruote con disco centrale di marmo e triangoli raggianti nella fascia circolare;

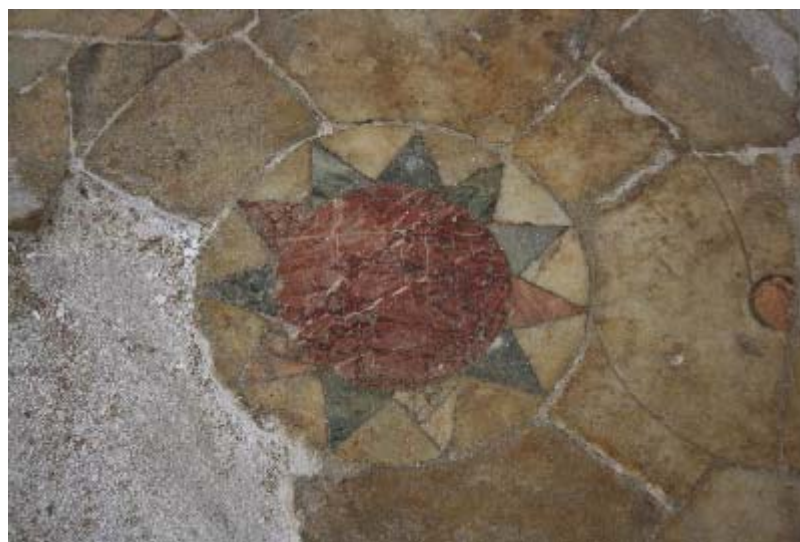
Fig. 3

Fig. 3. La seconda delle due piccole ruote superstiti, con il bellissimo disco centrale di marmo rosso e triangoli raggianti.

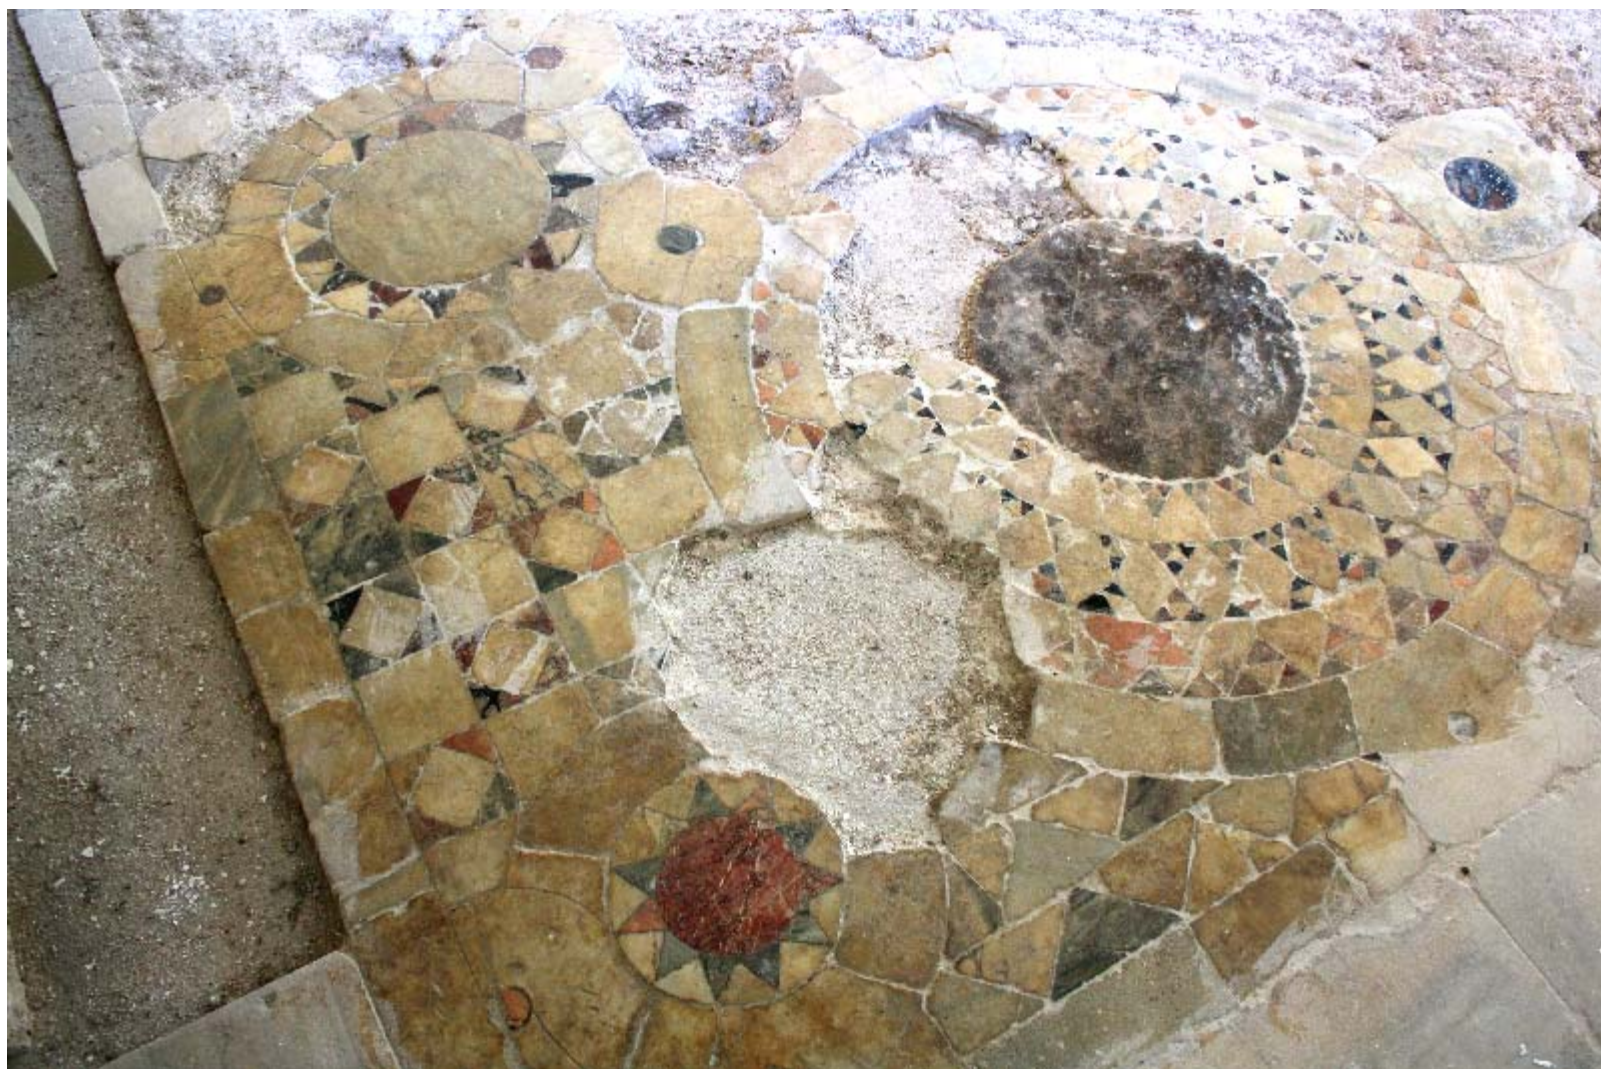
Fig. 4

Nella fig. 4 è possibile osservare ciò che rimane della prima fila di tre ruote da un'altra angolazione, tenendo le spalle al muro di destra. La ruota grande presenta un disco centrale di porfido rosso e tre fasce circolari con motivi geometrici. La prima, di triangoli grandi gialli alternati con triangoli più piccoli e opposti, scomposti in 4 elementi minori colorati, di cui quello centrale sempre giallo; la fascia centrale è costituita da tessere romboidali gialle alternate a triangoli opposti al vertice e scomposti in elementi minori, come i precedenti; la terza fascia è composta, come la prima, di triangoli gialli raggianti, alternati ad altri della stessa dimensione ma scomposti in elementi minori. Conclude una quarta fascia circolare composta di semplici listelli di marmo.

E' possibile notare che i raccordi di collegamento tra le ruote sono di dimensioni diverse: più grandi nelle fasce e nel disco centrale in quelli che collegano una ruota grande con quelle delle stesse dimensioni, e più piccoli quelli che collegano le ruote grandi con quelle piccole.

Tra la grande ruota e quella piccola in basso, con il disco rosso, vi è un motivo di riempimento formato da grandi tessere triangolari disposte in senso alternato su tre fasce. Mentre lo spazio compreso tra la grande ruota e le altre due piccole è composto da un classico motivo *ad quadratum*, formato da tessere quadrate gialle o bianche uniformi ed altre con un quadrato disposto diagonalmente contornato con le classiche quattro piccole tessere triangolari. La difformità dei colori delle tessere piccole triangolari intorno ai quadrati diagonalmente, osservazione che si constata in quasi tutti i pavimenti pre e cosmateschi, fa pensare che il pavimento sia stato manomesso e/o restaurato nei secoli successivi alla sua realizzazione.

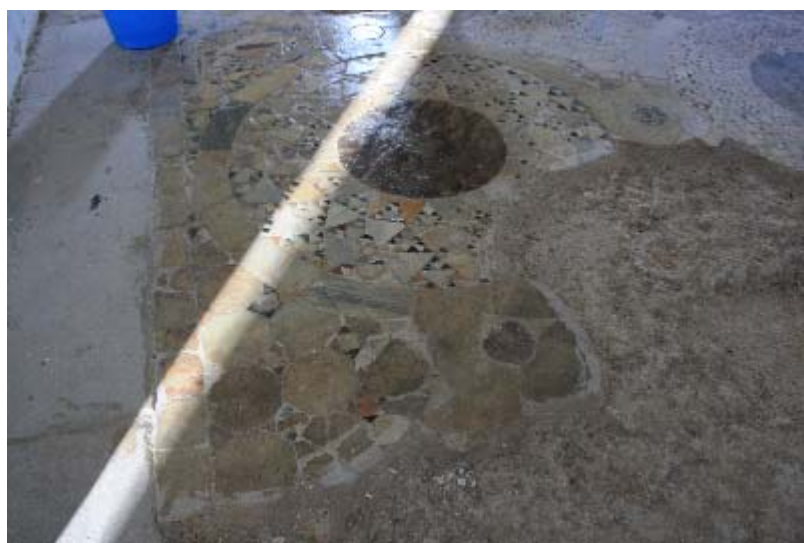
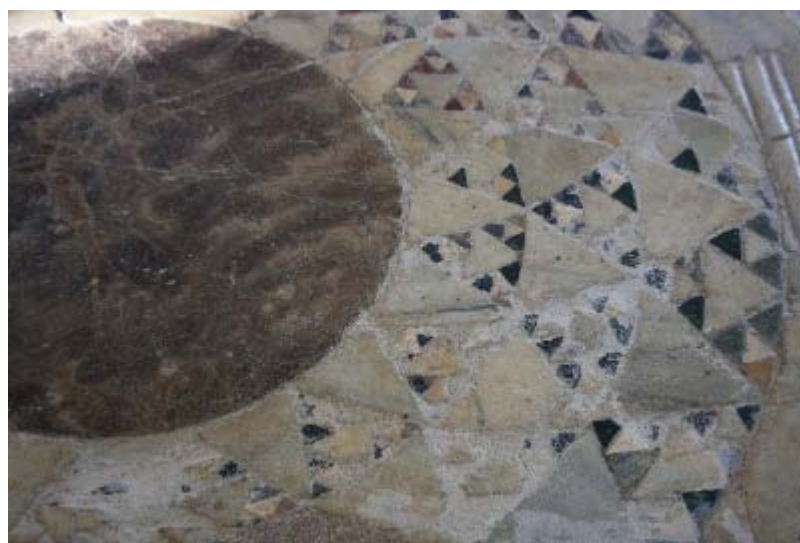
Nelle figg. 5 e 6, si vede la prima della seconda fila di tre ruote. Al di sotto si nota un raccordo con la prima ruota della prima fila che purtroppo è andata perduta. Sulla sinistra un motivo di riempimento fatto di tessere ottagonali collegate tra loro da quadrati con all'interno un altro quadratino disposto diagonalmente. La ruota è composta di un disco centrale di porfido rosso del diametro di circa 40 cm. Intorno vi sono tre fasce ricolari composte da triangoli raggianti color bianco, alternati a triangoli scomposti in elementi minori colorati.

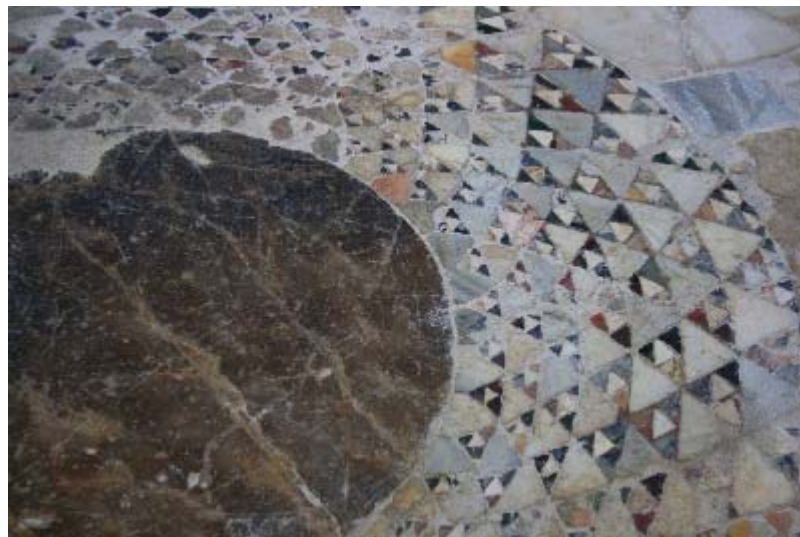
Fig. 7

La seconda ruota è anch'essa formata da un disco di marmo, simile al porfido marrone, e da una serie di sette fasce circolari composte da triangoli raggianti contugui alternati, in senso opposto, da triangoli scomposti in elementi minori colorati. L'insieme costituisce uno dei motivi più belli del repertorio dell'*opus sectile* precosmatesco e cosmatesco. Se ne ritrovano bellissimi esempi nella basilica bizantina di S. Nicola di Myra a Kale (Turchia), come a Tivoli (Roma), nella chiesa di S. Pietro alla Carità; nei mosaici di Efeso del 5 secolo d.C., nel Duomo di Ravenna, nelle chiese del Grande Lavra sul monte Athos in Grecia, nel pavimento della basilica di San Marco a Venezia, tracce nel pavimento della cattedrale di Sessa Aurunca, nel mosaico pavimentale della basilica di Salamina Kampanopetra in Grecia e via dicendo. Tutti questi esempi, dimostrano ampiamente che questo motivo, come quasi tutti quelli del repertorio cosmatesco, derivano tutti dall'*opus sectile* dell'antichità e dell'era bizantina. Nel nostro caso si può osservare che l'uso di questi patterns e lo stile generale del pavimento è chiaramente da attribuire a maestranze di scuola bizantina o siculo-campane che furono addestrate sotto la scuola impostata dall'abate Desiderio nell'abbazia di Montecassino e in quella di San Liberatore alla Maiella.

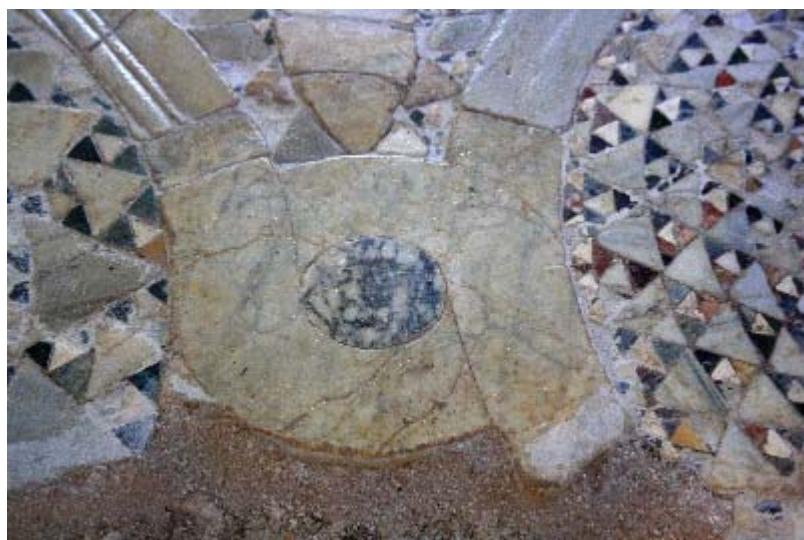
Fig. 9

Nella fig. 9 si vede il raccordo ad intreccio che unisce le ruote grandi. Esso è formato da due fasce semicircolari che si avvolgono in senso opposto con al centro un piccolo disco di marmo. Nella fig. 10 si vede il complesso del pavimento tra le prime due ruote della seconda fila e tutta la parte che manca al di sotto di esse.

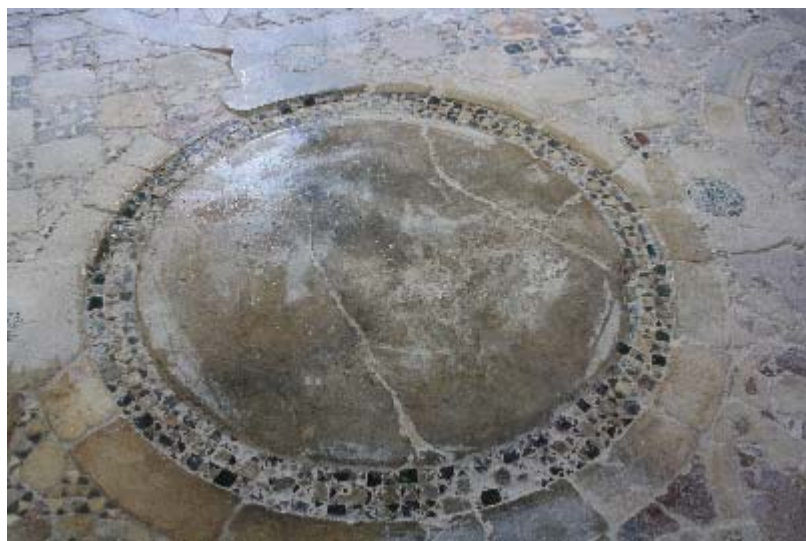
Fig. 11

Proseguendo in avanti, si incontra la terza fila di tre ruote grandi di cui la prima ne rimane conservata per oltre una buona metà e le altre sembrano essere intere. Negli spazi compresi fra le ruote della seconda e la terza fila questa volta non ci sono motivi geometrici con tessere marmoree, ma motivi floreali di cui il primo e il secondo, tra la prima e la seconda ruota, si sono conservati in modo integro e in buono stato; il terzo e il quarto, sulla parte destra della fila, sono andati in buona parte perduti. In questa terza fila si osserva che il disco centrale di marmo (fig. 11) è il più grande di tutti e, trovandosi al centro del locale, sembrerebbe acquistare un significato particolare di centralità. Esso misura circa 80 cm di diametro di colore marrone e spaccato in tre frammenti riuniti da qualche restauro. La fascia circolare che lo contorna (fig. 12) è alquanto strana, nel senso che essa rappresenta uno dei motivi forti del repertorio prettamente cosmatesco della bottega di Lorenzo (in particolare Cosma e figli) che veniva unitizzato dai maestri marmorari romani proprio nelle fasce decorative dei quinconce e guilloche. Non si può pensare ad un loro intervento in questo pavimento, anche se la cosa non potrebbe essere impossibile; piuttosto è evidente che anche questo motivo, il quale sembra essere stato una delle caratteristica stilistiche dei Cosmati, è presente in questo pavimento di chiara influenza e maestranza bizantina.

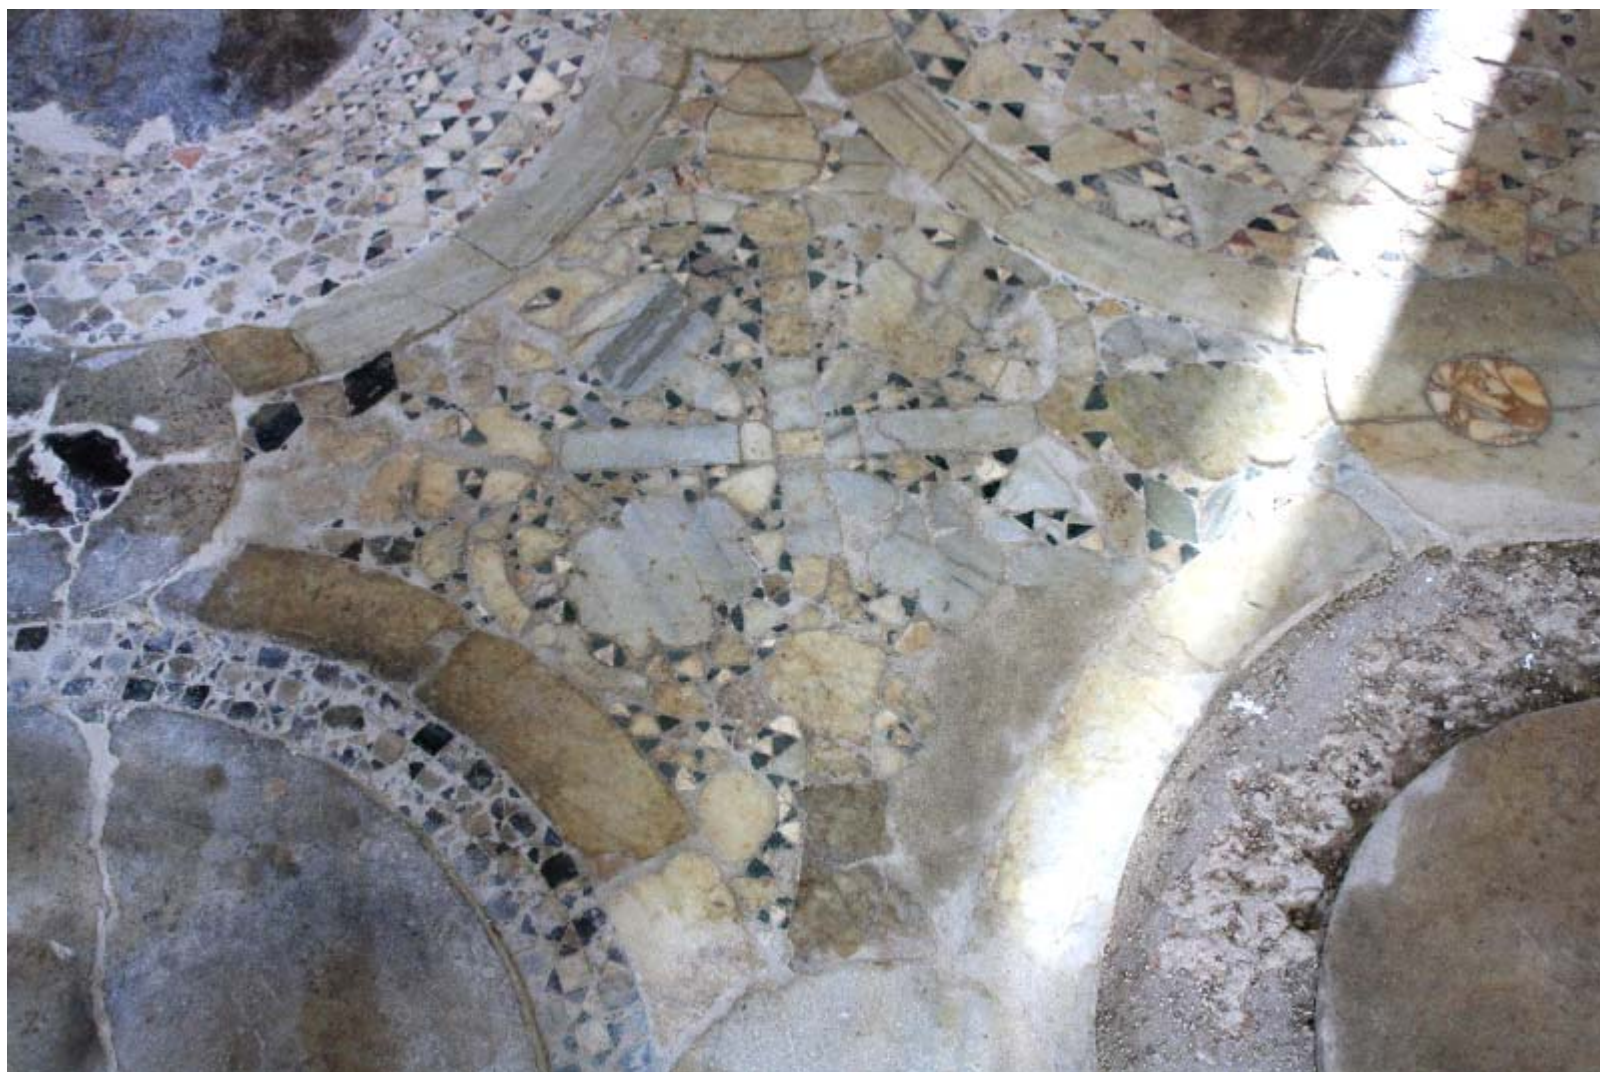
Fig. 13

Sopra, fig. 13, è in buona evidenza l'unico motivo floreale completo che era negli spazi tra le ruote al centro del pavimento, tra la seconda e la terza fila. Il confronto con il disegno perfetto di Pantoni (fig. 14) è immediato ed aiuta a leggere meglio la foto del pavimento. Le parti di riempimento tra i quattro fiori a campanula bianchi, non sono perfette perché furono evidentemente manomesse nel tempo e aggiustate alla meglio. Le tessere sono per lo più piccole e di forma triangolare, di colore grigio o scuro. Nella fig. 15 si vede il dettaglio di ciò che sembrerebbe un pomolo di un bastone, realizzato con tre parti parmoree bianche attaccate. Un altro dettaglio curioso che vale la pena evidenziare è il seguente.

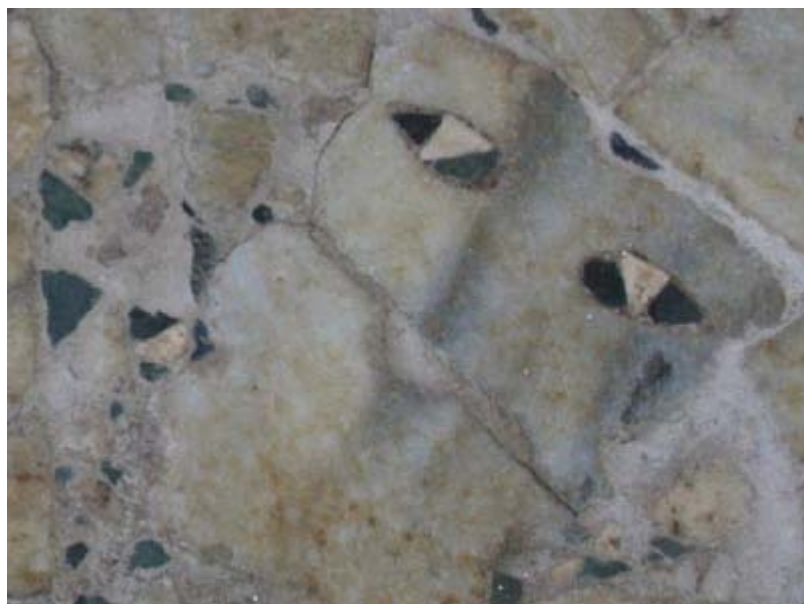
Fig. 16

Le due figure presenti nelle parti in alto del disegno e identificate generalmente con due motivi di fiori, presentano due tessere di porfido verde a forma di goccia, con al centro due triangoli bianchi (fig. 16). Le tessere, così come disposte, nell'insieme sembrano assomigliare fortemente a due occhi. Nel disegno di sinistra (fig. 17) è rimasto un solo "occhio", in quello di destra si vedono molto bene entrambi. Curiosamente, la spaccatura orizzontale del marmo, più la venatura verticale verdastra e una specie di taglio semicircolare al centro, formano un insieme che somiglia vagamente ad un volto umano. Questo dettaglio, che viene qui per la prima volta descritto, si trova solo nei fiori dei riquadri alti del disegno e non in quelli in basso e non trova alcuna spiegazione logica. Solo si può pensare che esso possa essere il risultato di uno "scherzo" di chi ha effettuato nei secoli addietro, qualche trasformazione o restauro del pavimento, trasformando la figura del fiore campanulato in un volto umano nel modo che si vede.

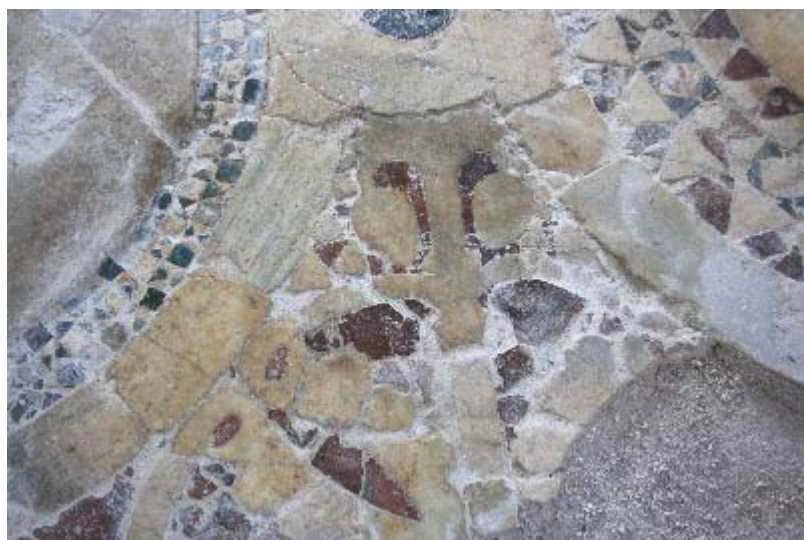
Fig 18

Nella fig. 18 si vede ciò che rimane del secondo grande motivo floreale dove spiccano resti di splendido porfido rosso; nella fig. 19 è visibile il l'ultimo motivo floreale, più piccolo rispetto ai primi, che fa da riempimento tra la prima ruota della terza fila e la prima ruota della seconda fila, sulla cornice pavimentale prossima al muro di sinistra.

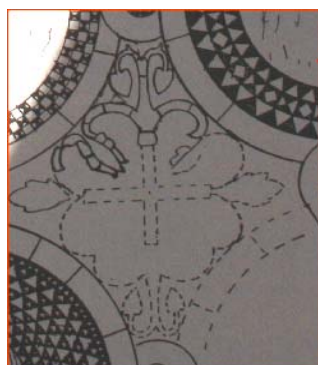
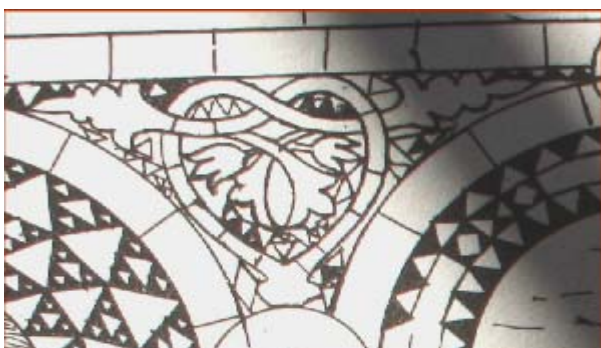
Qui a sinistra sono visibili i confronti con i disegni eseguiti da Pantoni degli stessi motivi floreali descritti sopra. Il fiore centrale sembra assomigliare ad una calla con lo stelo centrale di porfido rosso, mentre sotto ad esso vi sono due fiori simili a tulipani. Tutto intorno vi è come una cornice di triangoli raggianti. Qui prevale il marmo bianco e chiaro per i soggetti floreali e le tessere di colore verde per lo sfondo.

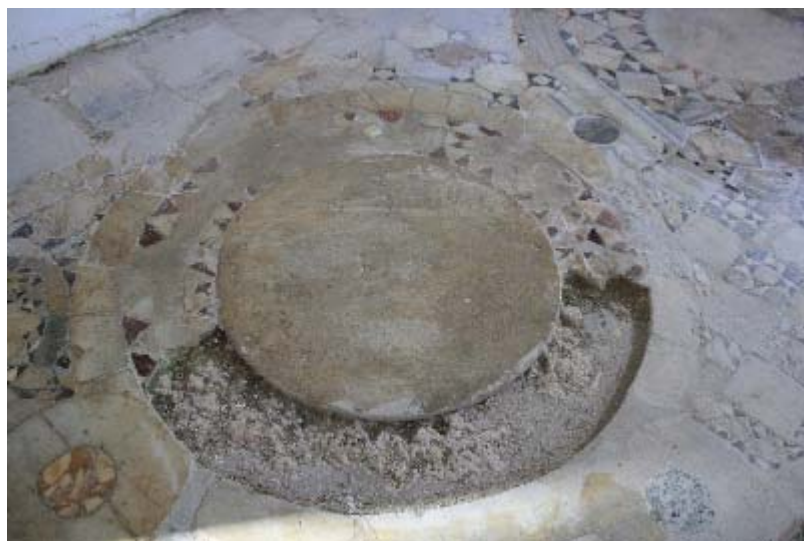
Fig 20

Nelle figg. 20 e 21 si vede il panorama ed il dettaglio della prima delle tre ruote della terza fila. Il disco centrale è di marmo bianco o chiaro, semplice, mentre la fascia decorativa intorno presenta alcune peculiarità che possiamo così interpretare. La parte destra della fascia, visibile nella fig. 21, ritengo sia quella originale ed è formata da tre piccole fasce. La prima, subito dopo il disco, è composta da triangoli alternati al vertice di colore rosso e giallo o bianco; la striscia centrale è formata da sequenze di 4 tessere triangolari disposte al vertice, di cui quelle orizzontali bianche e quelle verticali rosse, alternate ad un quadratino disposto diagonalmente in un altro quadrato formato da 4 tessere triangolari. La terza fascia è ancora un'alternanza di triangoli disposti a vertice in su e in giù, bianchi e rossi. Ciò che rimane di questa parte di fascia decorativa è molto malconcia, ma se si eccettua qualche piccola manomissione è rimasta inalterata dall'originale. Nella parte opposta della fascia, cioè a sinistra, si vede la stessa decorazione nelle due fasce esterne, ma è andata perduta la fascia interna, sostituita con uno strato di malta cementizia. Il resto della fascia attorno al disco, per circa la metà è totalmente scomparsa.

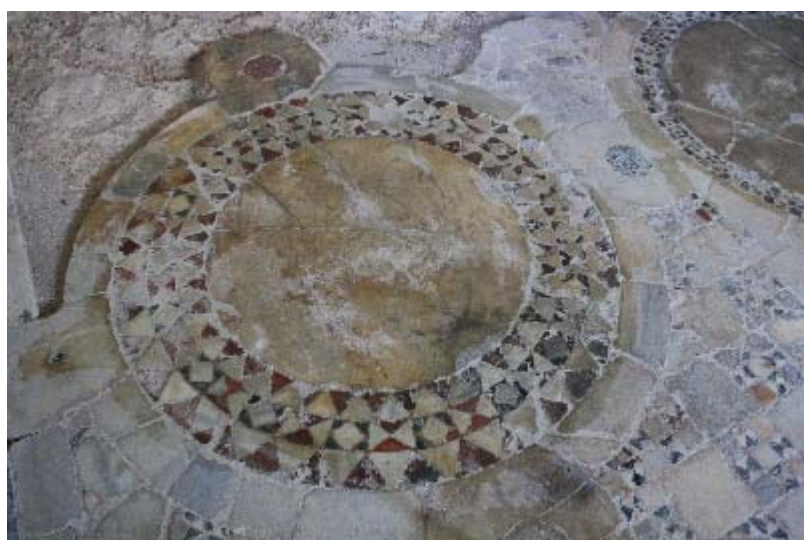
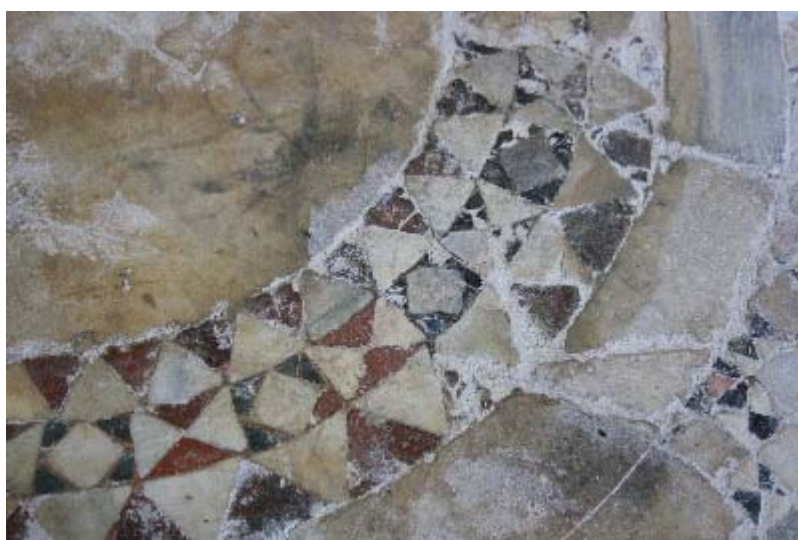
Nelle figg. 22 e 23 si vede la terza ruota della terza fila. Anche in questa si possono trovare ampie tracce di originalità del pavimento. Meravigliosi sono i colori rosso porfido delle tessere triangolari e del bianco unitamente al verde antico. Il motivo delle fasce è lo stesso della prima ruota della stessa terza fila, rispettando così un canone di similitudine simmetrica.

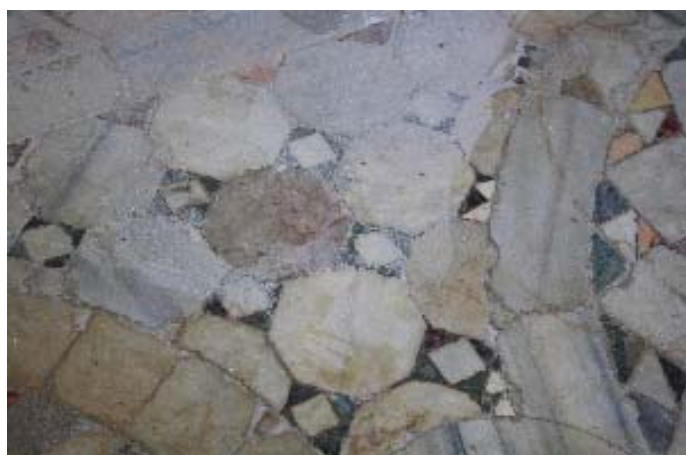
Fig 24

Ottagoni con quadratini inscritti

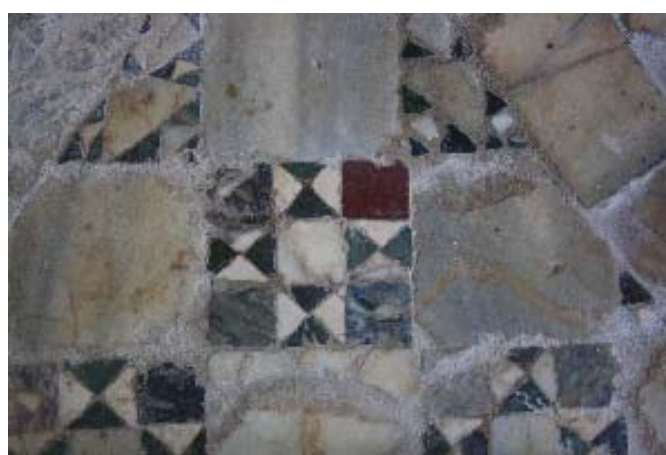
Fig 25

Quadratini e triangoli (stella ottagonale)

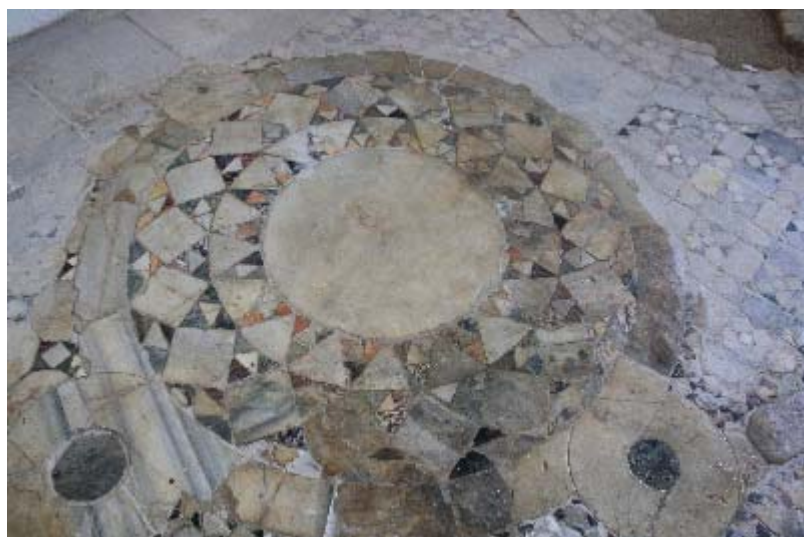
Fig 26

Nelle figg. 26 e 27 si vede la prima ruota di sinistra intorno alla quale il pavimento non è ancora stato lavato e si presenta coperto di polvere. La differenza è notevole ed è ben visibile nella foto. Essa è formata da un disco centrale di dimensioni medie, bianco, con due fasce decorative circolari intorno. Quella esterna e più grande è formata da tessere quadrate disposte in diagonale, alternate a triangoli equilateri e isosceli scomposti in elementi minori di 4 tessere triangolari prevalentemente di porfido verde e quella centrale sempre bianca; la fascia prossima al disco è fatta di soli triangoli bianchi con il vertice rivolto verso il centro del disco, alternati a triangoli più stretti e scomposti in elementi minori in cui si rileva la presenza più significativa del colore giallo antico. Sebbene la simmetria policroma sia stata alterata nel corso delle manomissioni, si nota ancora in qualche punto la bellezza del lavoro originale.

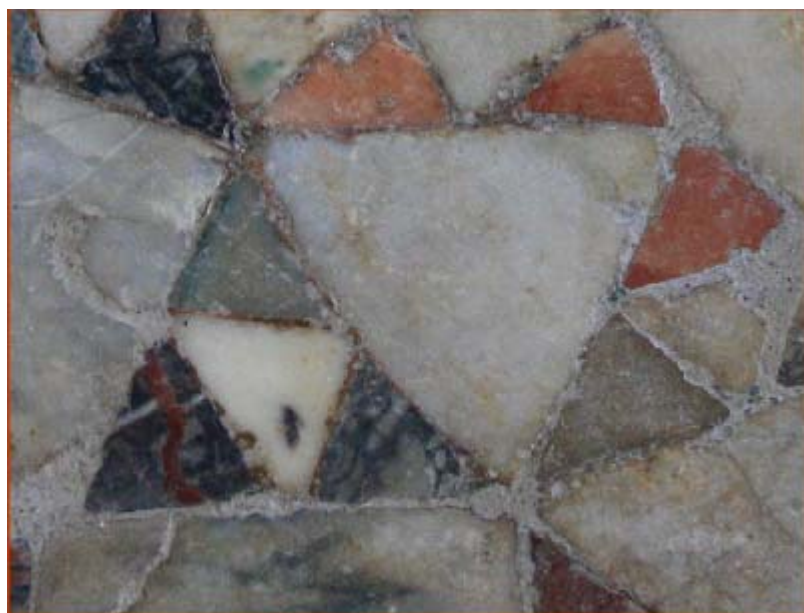
Fig 28

Da notare, inoltre, che per rendere ancora più perfetto il senso di sfericità della curvatura delle fasce di decorazione,

si notano in alcuni punti verosimilmente originali, che le tessere triangolari sono state levigate in modo da avere uno dei lati sensibilmente sferico, come si vede nella fig. 28 con una perfetta adiacenza tra le tessere triangolari piccole verdi e la grande tessera triangolare bianca.

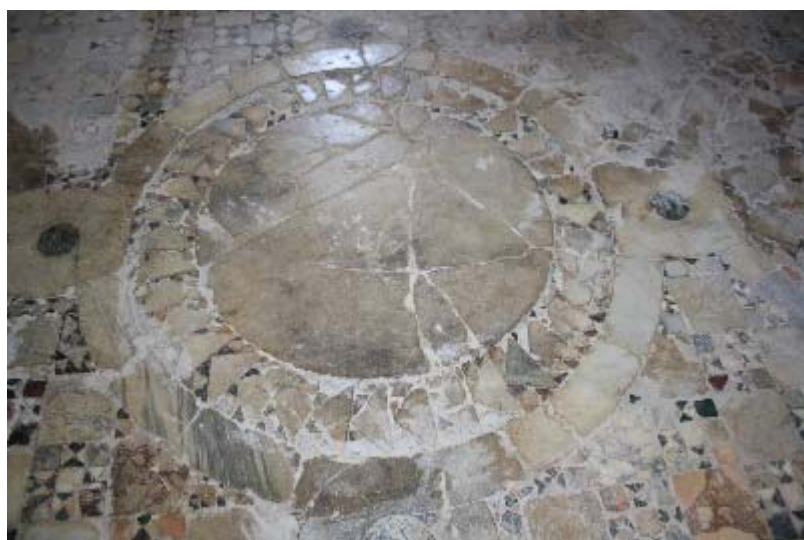
Fig 29

La ruota centrale della quarta fila è visibile nelle figg. 29 e 30. Un grande disco centrale bianco con una singola fascia decorativa stretta fatta di un motivo molto tradizionale nel futuro repertorio cosmatesco: una sequenza ininterrotta di triangoli scaleni bianchi collegati da elementi minori colorati. Di questa fascia, un pezzo è andato perduto.

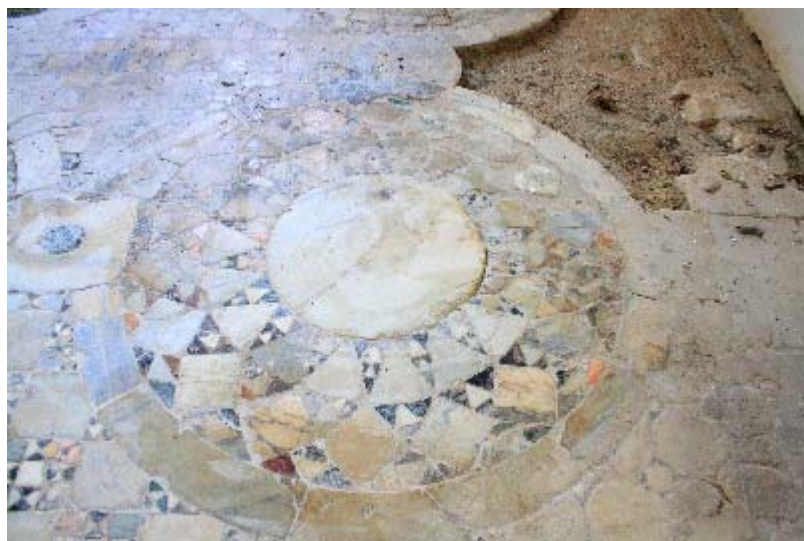
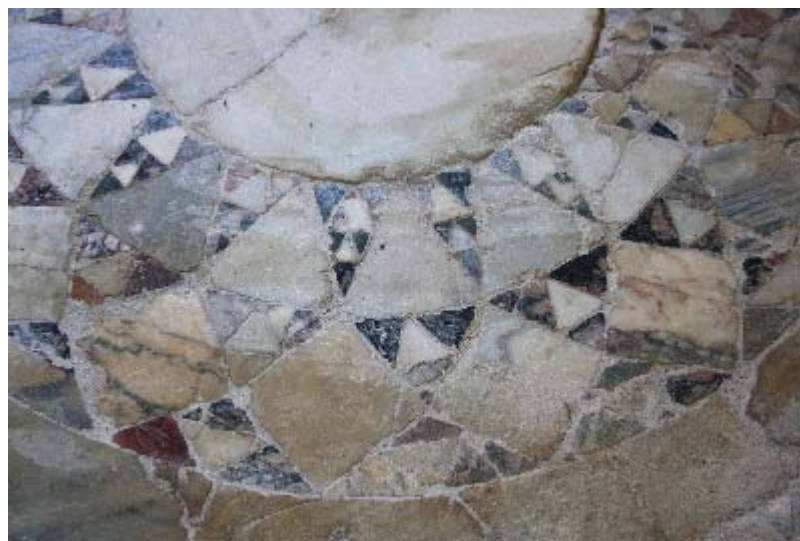
La terza ruota è anche molto bella con un disco centrale medio color bianco e due grandi fasce circolari decorative. Quella più esterna è formata da grandi quadrati disposti diagonalmente e in alternanza di triangoli scomposti in elementi minori. Essa ripete fedelmente la fascia esterna della prima ruota della stessa quarta fila. Anche la fascia più interna è simile, con la sola differenza che la parte superiore stretta dei triangoli raggianti è ulteriormente scomposta in 4 elementi minori, sempre con una tessera bianca al centro. Il tutto si rende ben visibile nella fig. 32.

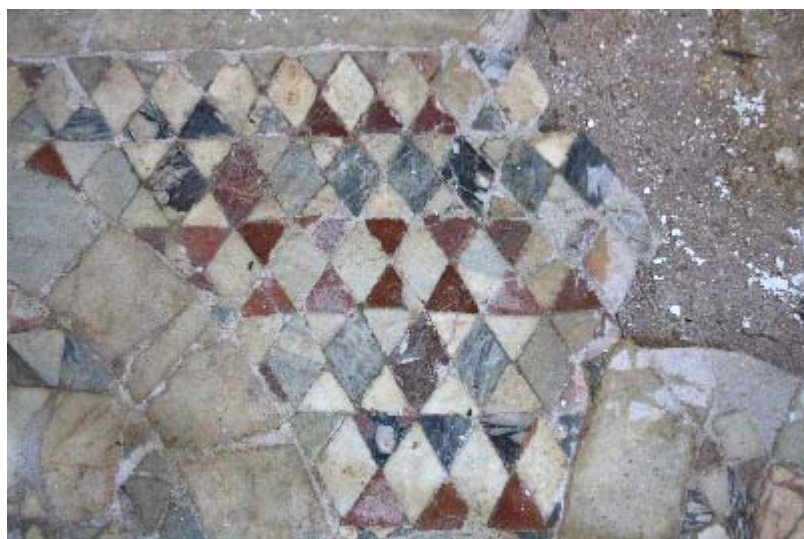
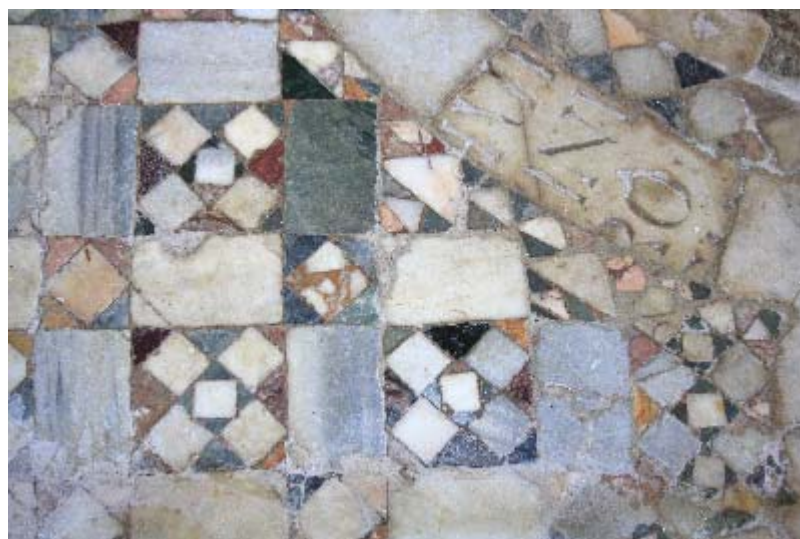
Nella fig. 33 si vede un motivo a tessere romboidali, una fila bianca e una fila verde, alternate a tessere triangolari disposte al vertice di cui quelle color rosso accompagnano i rombi bianchi e quelle color bianco accompagnano i rombi verdi. Tale simmetria non è rispettata completamente per via di manomissioni, ma essa è ben visibile in gran parte nella seconda e terza fila dall'alto verso il basso. Nella fig. 34 vi è uno dei motivi più classici del repertorio cosmatesco. Listelli grossolani di marmo con al centro un quadrato formato da ben 17 tessere che creano un motivo a croce diagonale con al centro un piccolo quadratino bianco inscritto in un altro quadrato diagonale. Il motivo della croce diagonale è reso ben evidente da tessere quadrate di colore bianco, mentre quelle di riempimento triangolari sono di colore misto. Probabilmente, in origine, dovevano essere verdi intorno al quadratino bianco e rosse ai lati. I listelli di marmo sono anch'essi collegati tra loro da quadrati inscritti diagonalmente in un altro quadrato formato da 4 tessere triangolari.

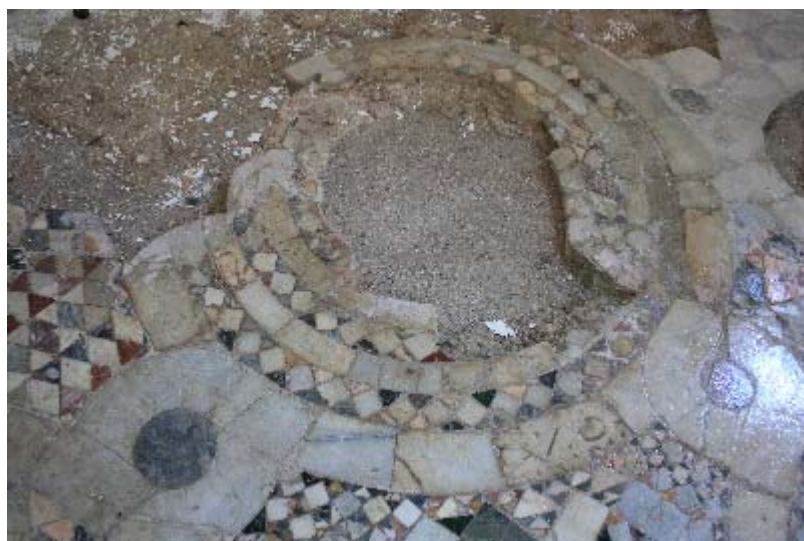
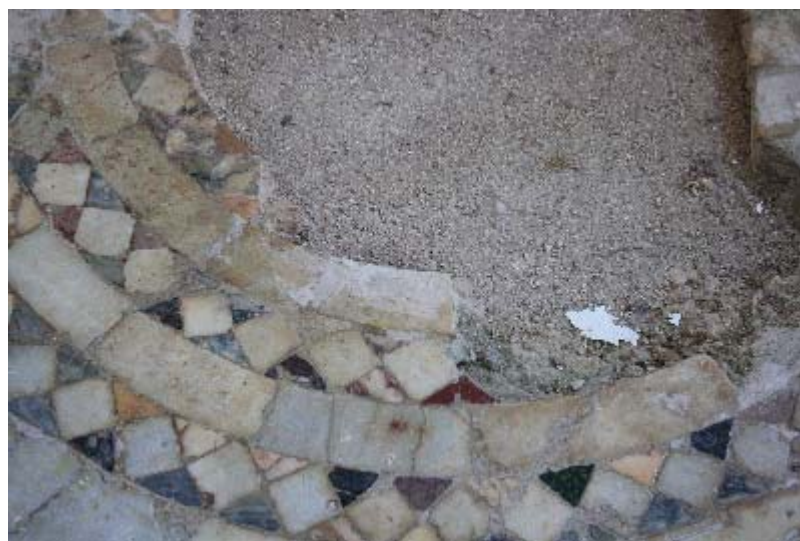
Nelle figg. 35 e 36 è visibile la prima delle tre ruote della quinta fila, l'ultima. Essa è conservata solo in buona parte nel tratto inferiore ed un confronto con il disegno di Pantoni mostra che dagli anni '50 ad oggi essa è stata manomessa e si è ulteriormente deteriorata. La fig. 36 mostra un dettaglio della parte conservata, sebbene non sia del tutto originale. Il motivo della decorazione è formato da tre fasce circolari di quadratini bianchi disposti di punta e triangoli colorati disposti per il vertice. Le fasce decorative sono separate da fasce circolari di marmo bianco. La fascia esterna, più larga, ospita un frammento di marmo con lettere incise (vedi il dettaglio più avanti).

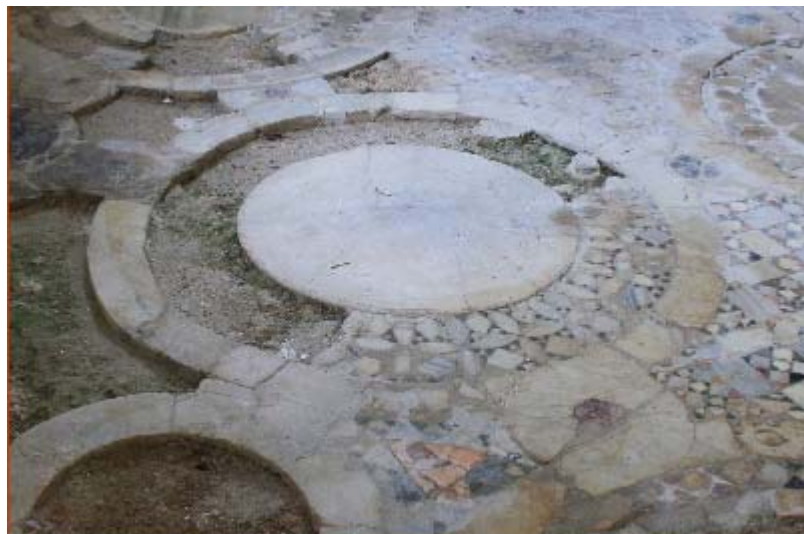
Fig 37

Le figg. 37 e 38 mostrano la seconda ruota della quinta fila di cui è rimasto solo il disco centrale e una parte della fascia decorativa con un motivo molto complesso che si vede nella fig. 38. Un fiore formato da quattro losanghe ovoidali bianche tra le quali vi sono, nella parte superiore quadrati bianchi disposti di punta, nella parte inferiore rombi bianchi. Tratti di opera originale mostrano che nel fondo di riempimento erano inserite quattro tessere triangolari di cui tre verdi e quella centrale bianca.

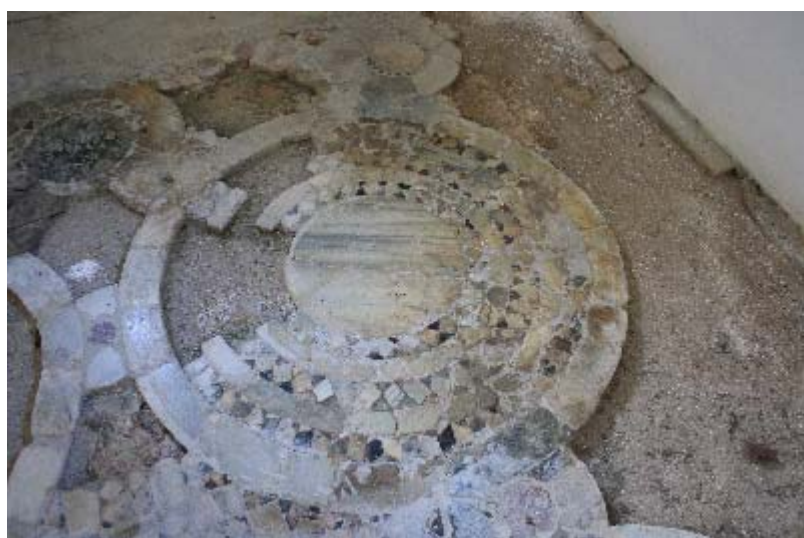
Fig 39

Le figg. 39 e 40 mostrano la terza ed ultima ruota della quinta fila. Mutila della parte estrema sinistra, essa mostra un disco medio centrale attorno al quale sussistono tre fasce circolari decorative, separate da due strisce marmoree e la fascia esterna di marmo. La prima fascia, esterna, mostra un motivo nuovo nel pavimento, fatto di due losanghe romboidali disposte per un lato come a formare un libro aperto. La losanga di sinistra è bianca e quella di destra nera in modo che risalti un effetto del tipo tridimensionale. Al di sopra e al di sotto esse sono collegate da tessere triangolari colorate, generalmente bianche o gialle. Anche qui la manomissione è evidente. La seconda fascia mostra una sequenza di losanghe romboidali bianche, disposte di punta, alternate a due triangoli colorati, rossi e verdi. La terza fascia ripete il motivo precedente della seconda fascia.

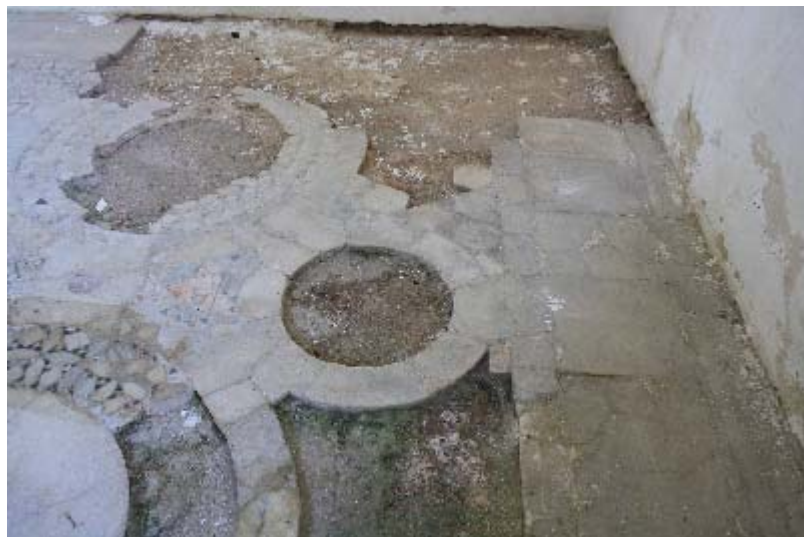
Fig 41

Intanto, ad iniziare dalla parte sinistra, il pavimento superstite mostra solo una porzione di motivo di riempimento fatto di tessere esagonali e triangoli (fig.42), secondo il noto pattern detto *ad triangulum*. Questo delimita e collega la prima ruota della quinta fila con, probabilmente, la prima delle piccole ruote finali. Essa è collegata all'ultima fila per mezzo di due raccordi con disco centrale piccolo ed un altro dal lato opposto che la collega alla fascia di marmo che delimita il perimetro del pavimento musivo. Di questa piccola ruota nulla è rimasto, oltre alla fascia circolare (fig. 41).

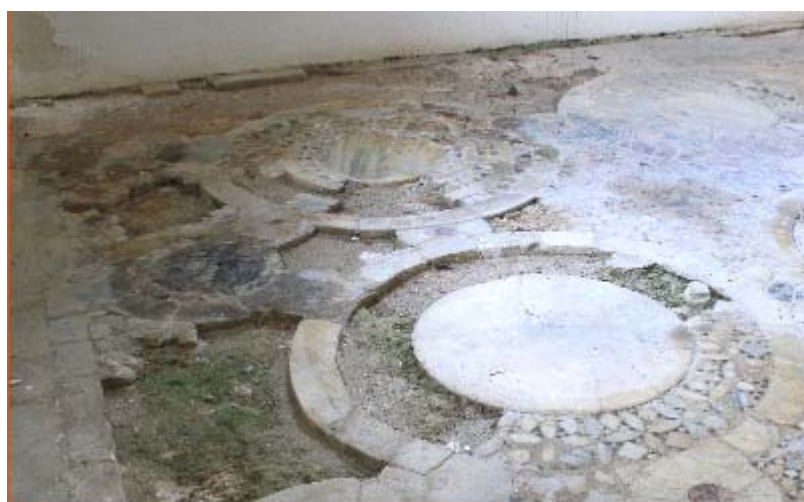
Fig 43

La parte più interessante di questa zona finale del pavimento è quella a destra (fig 43). Si inizia con una ruota delle stesse dimensioni di quella precedente (fig. 44) con un disco di marmo scuro ed una fascia circolare decorativa stretta fatta di triangoli disposti in modo alternato. La fascia marmorea esterna è molto larga e sulla destra in altro si intravedono due piccoli dischi, riportati anche da Pantoni nello stesso modo. L'uso di questi piccoli dischi ha senz'altro un significato di riempimento decorativo e forse potevano esistere anche nella parte pavimentale iniziale andata perduta.
